FLOORBEAM WEB REPAIRS

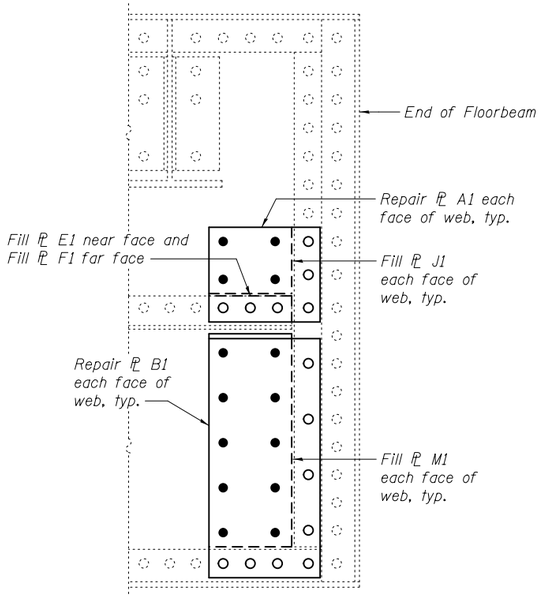
SOUTH END AT PANEL POINT L1

West face shown
Span 9

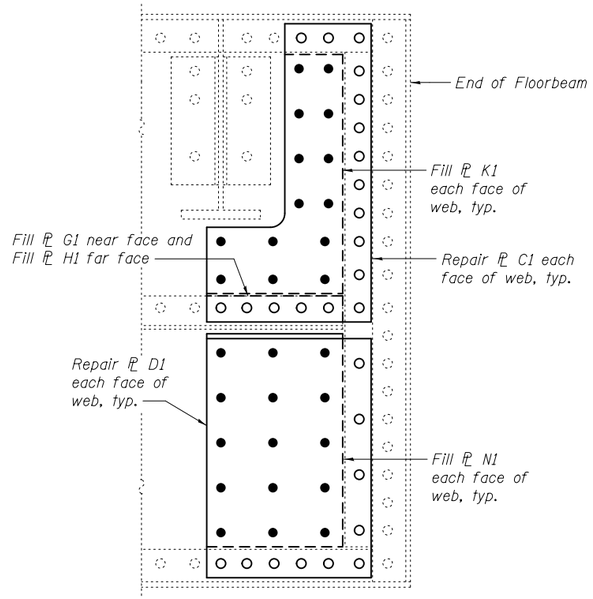
SOUTH END AT PANEL POINT L3

West face shown
Span 9
